# 第1回 志太地域流域治水協議会 令和元年台風19号による浸水被害の概要

令和3年1月8日

# 浸水被害の概要

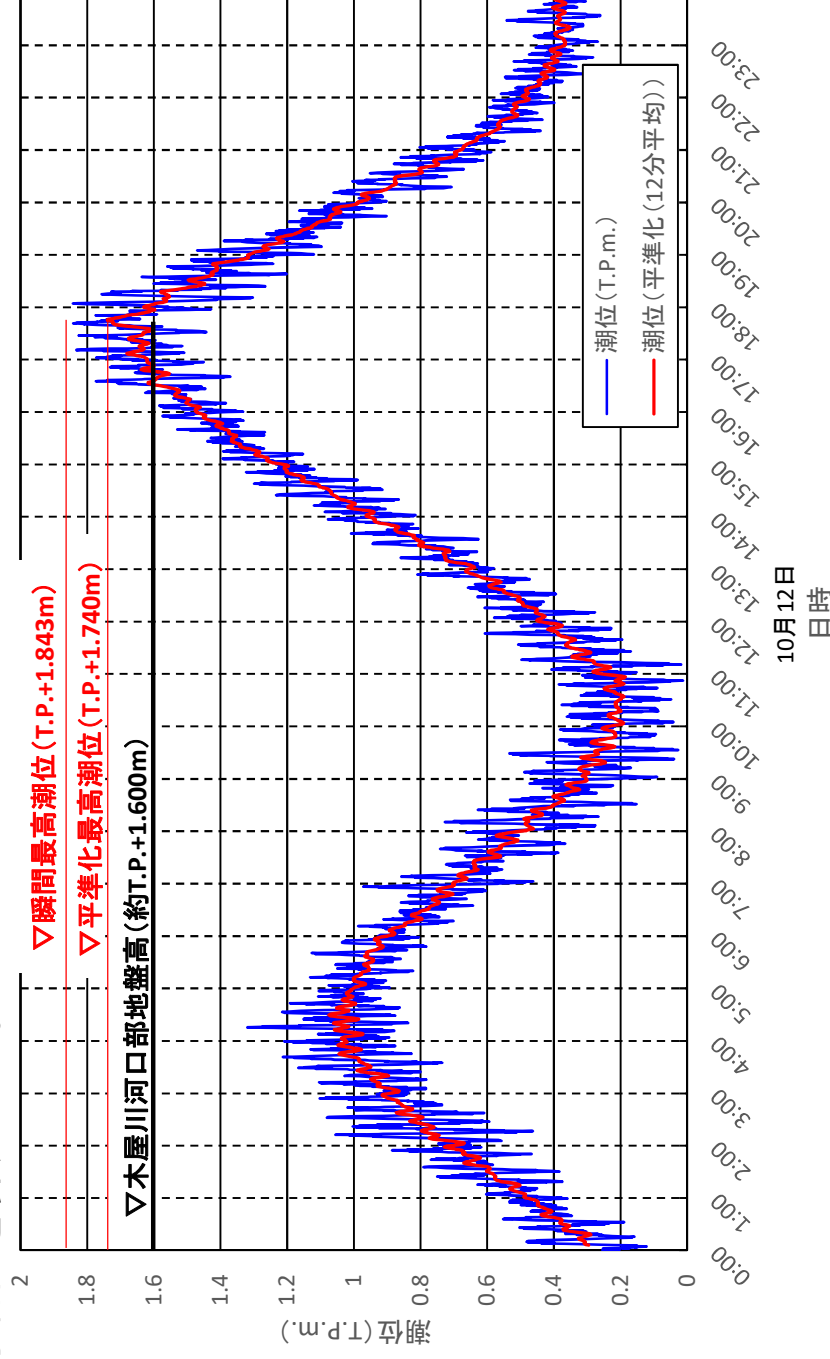
図. 2 高潮浸水被害の影響潮位

- 「海洋調査技術マニュアル」によると、「読み取りは波の平準化したものと、最大値の両方を読み取る」とされている。30秒データから算出された最高潮位（T.P.+1.843m）は瞬間値であり、高潮浸水被害への影響は小さいと考えられる。
- よって、高潮による浸水被害の影響高については、観測潮位を移動平均により波を平準化した最高潮位であるT.P.+1.74mとした。

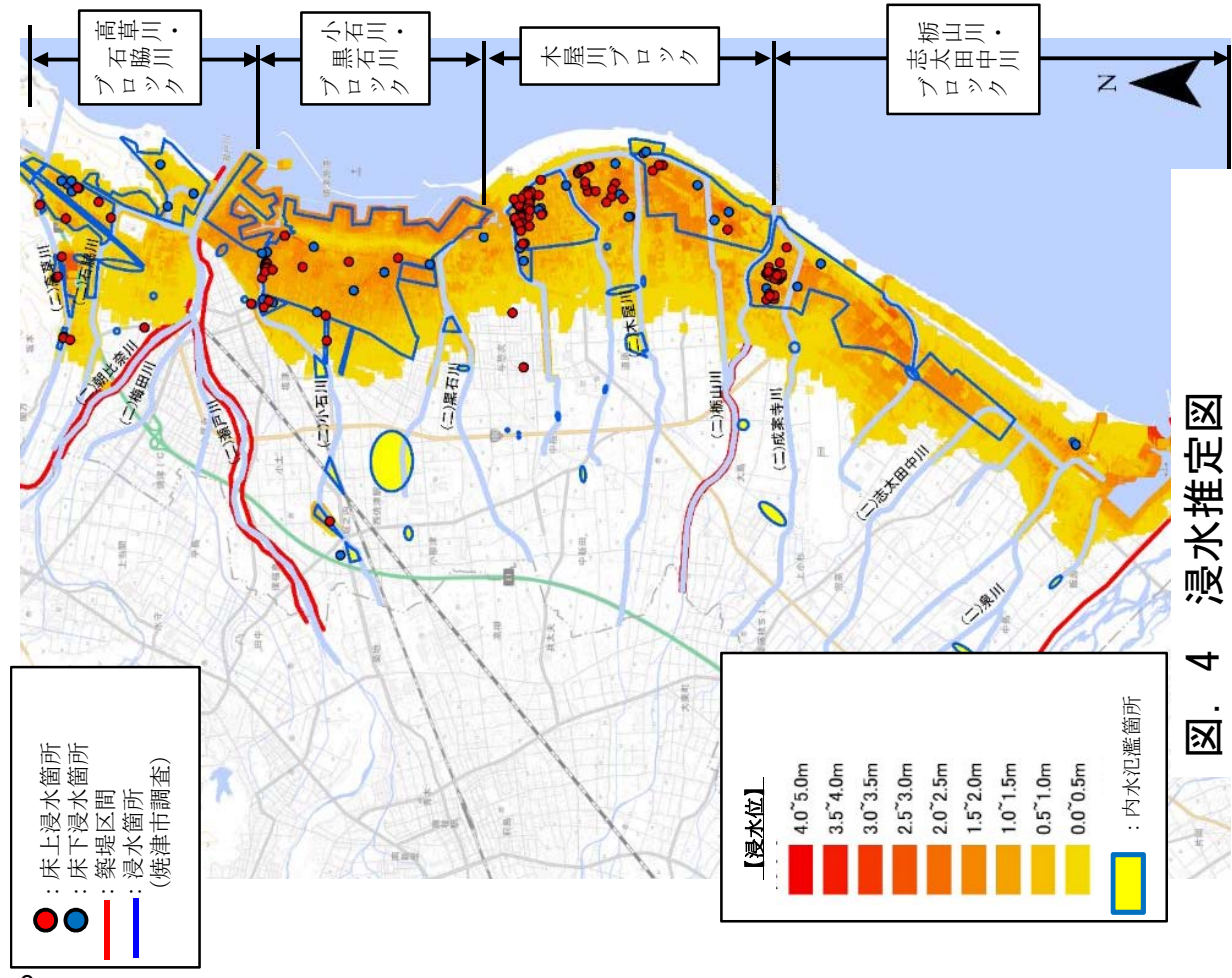
図. 4 浸水推定図

- 焼津駿潮場の最高潮位（移動平均）T.P.+1.74mと地盤高との差分により高潮による浸水想定区域を把握した。
- 地形状況等より4つのブロックに分割し、各ブロックに代表浸水位を選定して地盤高との差分より外水、内水による浸水想定区域、浸水深を設定した。
- 高潮及び外水、内水による浸水想定区域を重ね合わせ浸水推定図を作成した。
- 算定した浸水推定図と焼津市の調査結果を比較し、浸水推定図の妥当性を検証した。

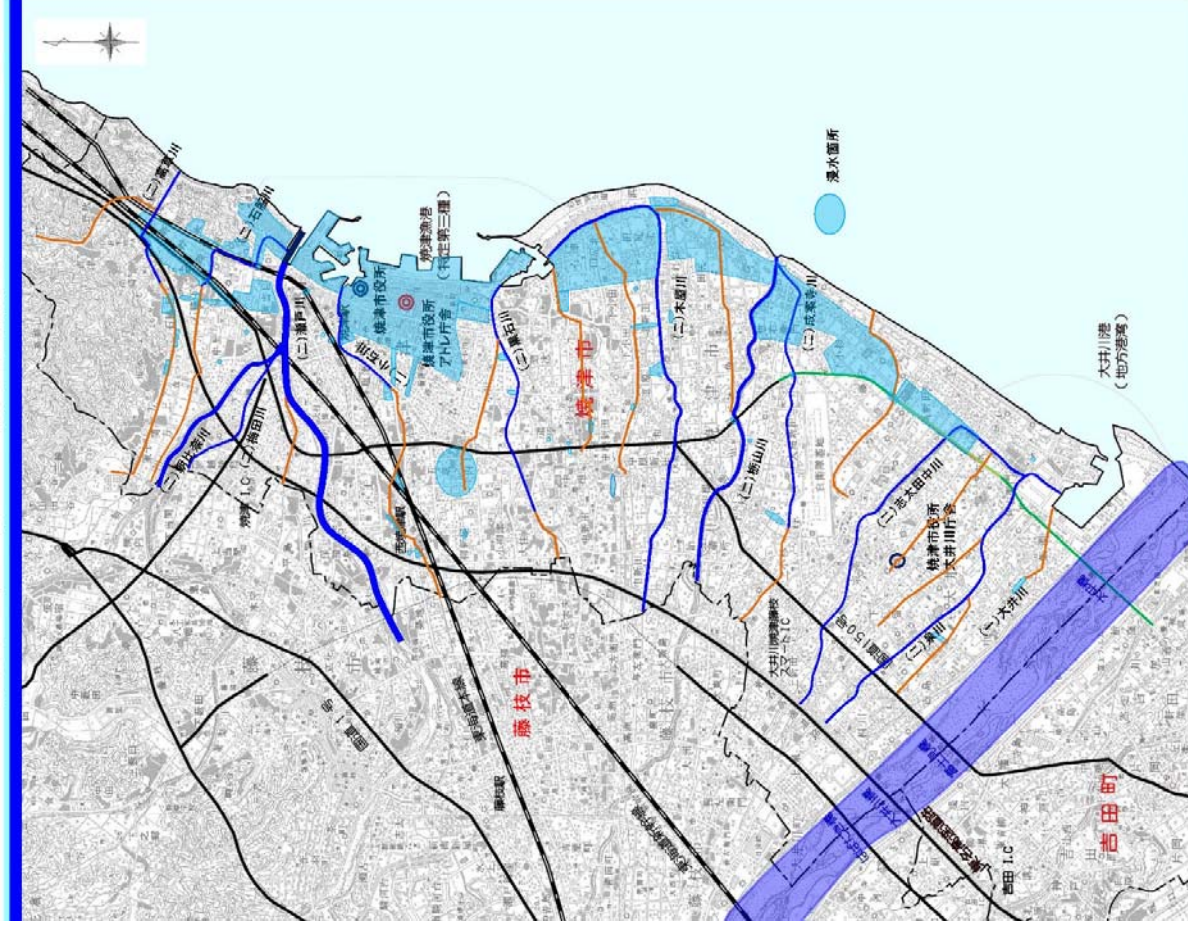
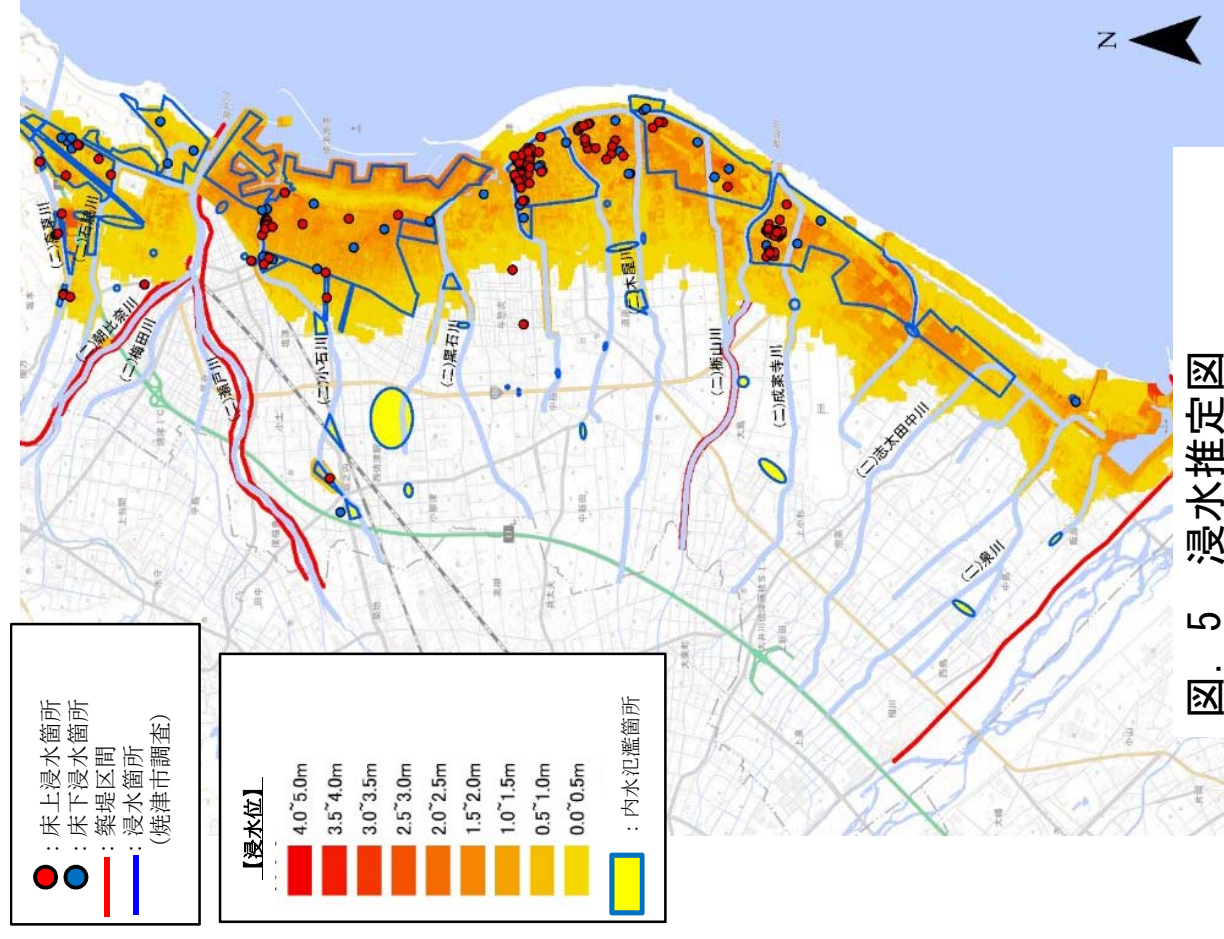
図. 5 浸水推定図

焼津市が作成した浸水箇所図と比較を行い、浸水推定図の妥当性を確認した。

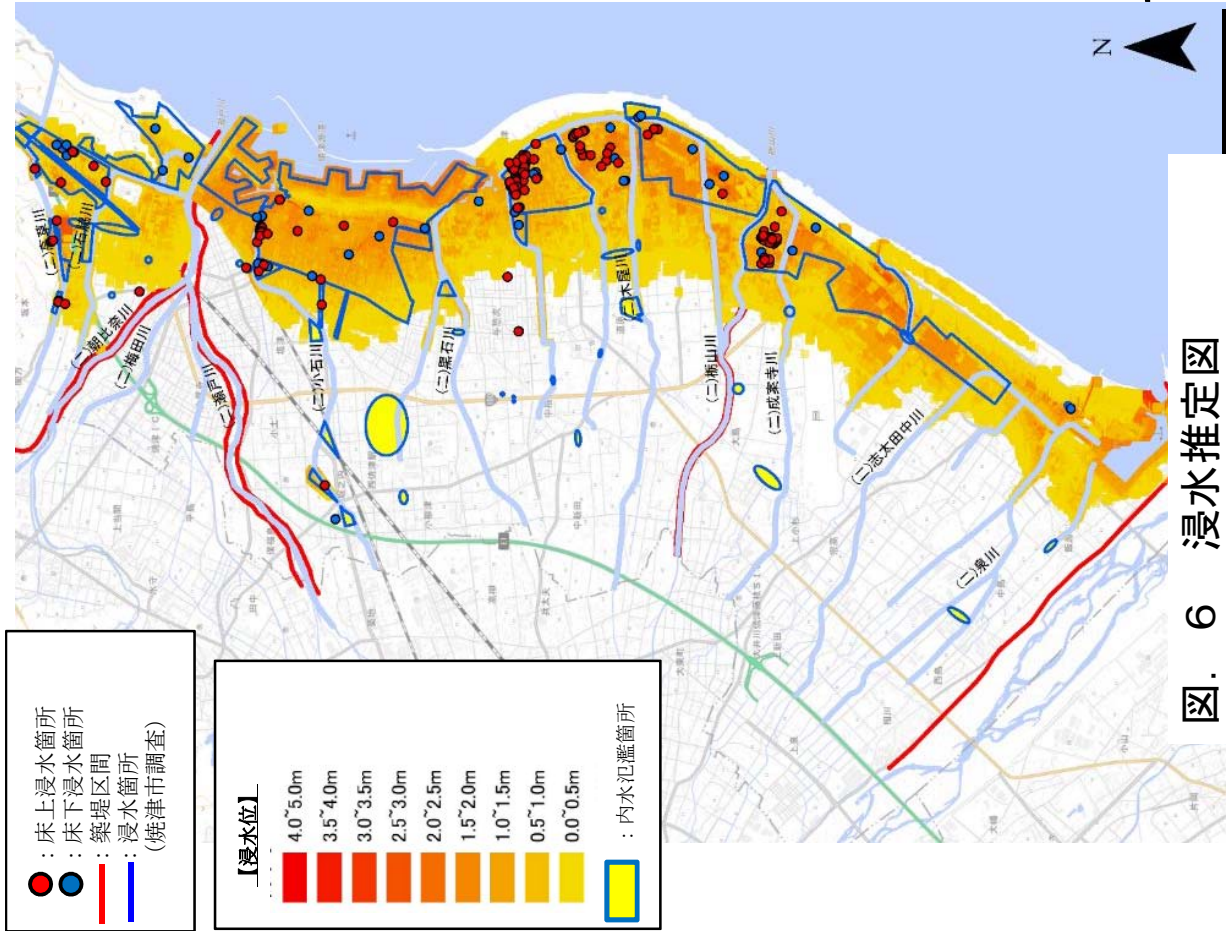
図. 6 浸水推定図

令和元年10月台風19号により、焼津市では以下に示す浸水被害が発生した。特に木屋川流域では床上および床下浸水家屋数が多く、甚大な被害が生じた。

- 浸水推定図を基に推定浸水面積を算定した。
- 石脇川・高草川流域、小石川流域、木屋川流域、成案寺川流域、志太田中川流域で浸水家屋が発生している。
- 浸水家屋数が最も多かったのは木屋川流域であり、推定浸水面積が最も多かったのは志太田中川流域である。

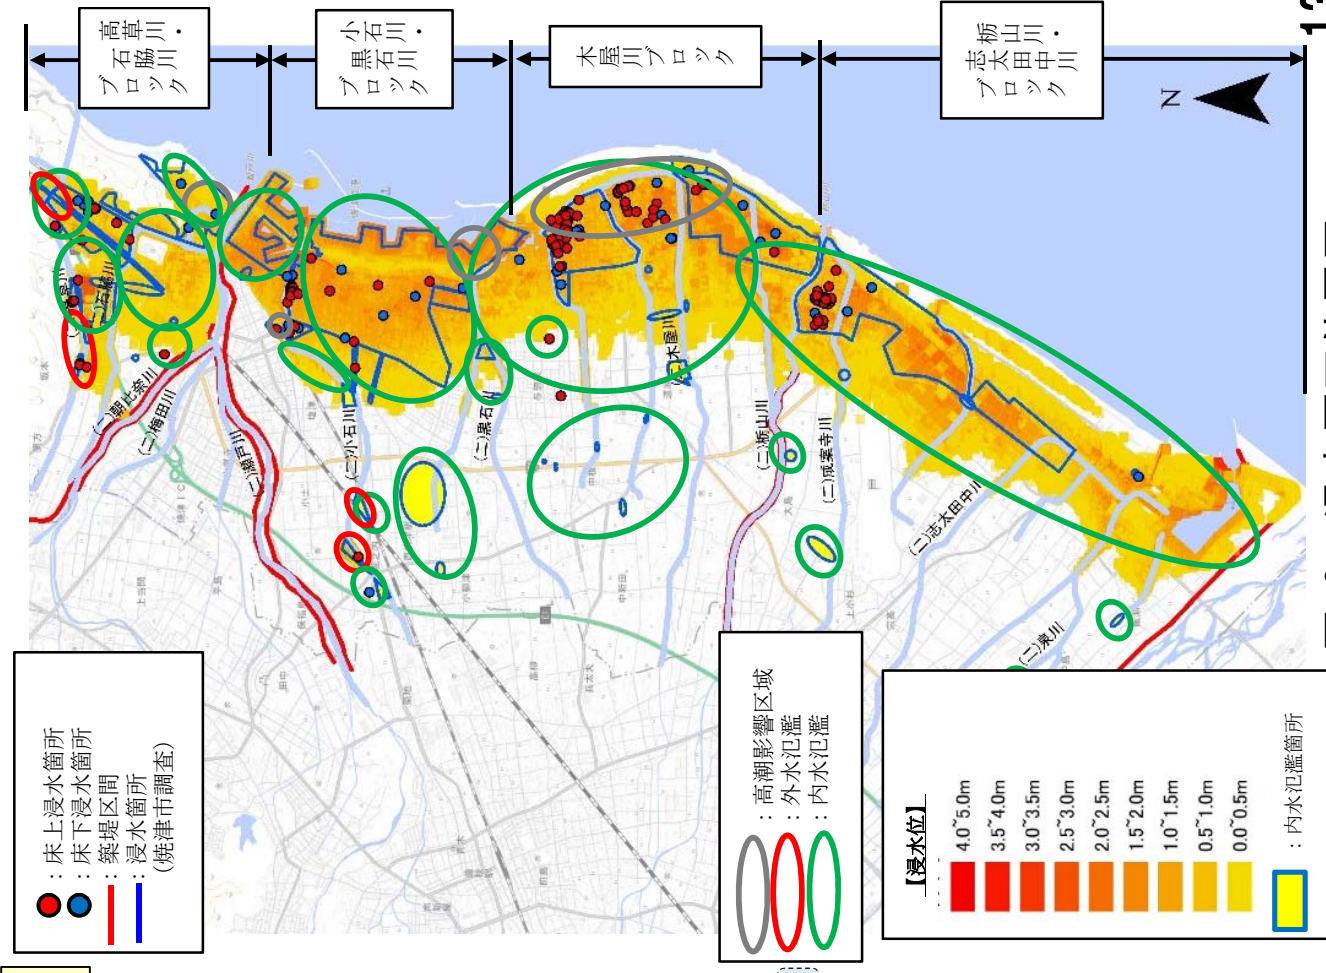
図. 8 浸水原因位置図

- 高潮浸水箇所：観測結果データよりT.P.+1.74m未満の箇所
- 外水氾濫：住民および市役所ヒアリングにて外水氾濫が確認できた箇所や流下能力が上下流に比べて著しく低い箇所
- 内水氾濫：高潮浸水箇所、外水氾濫箇所該当しない箇所

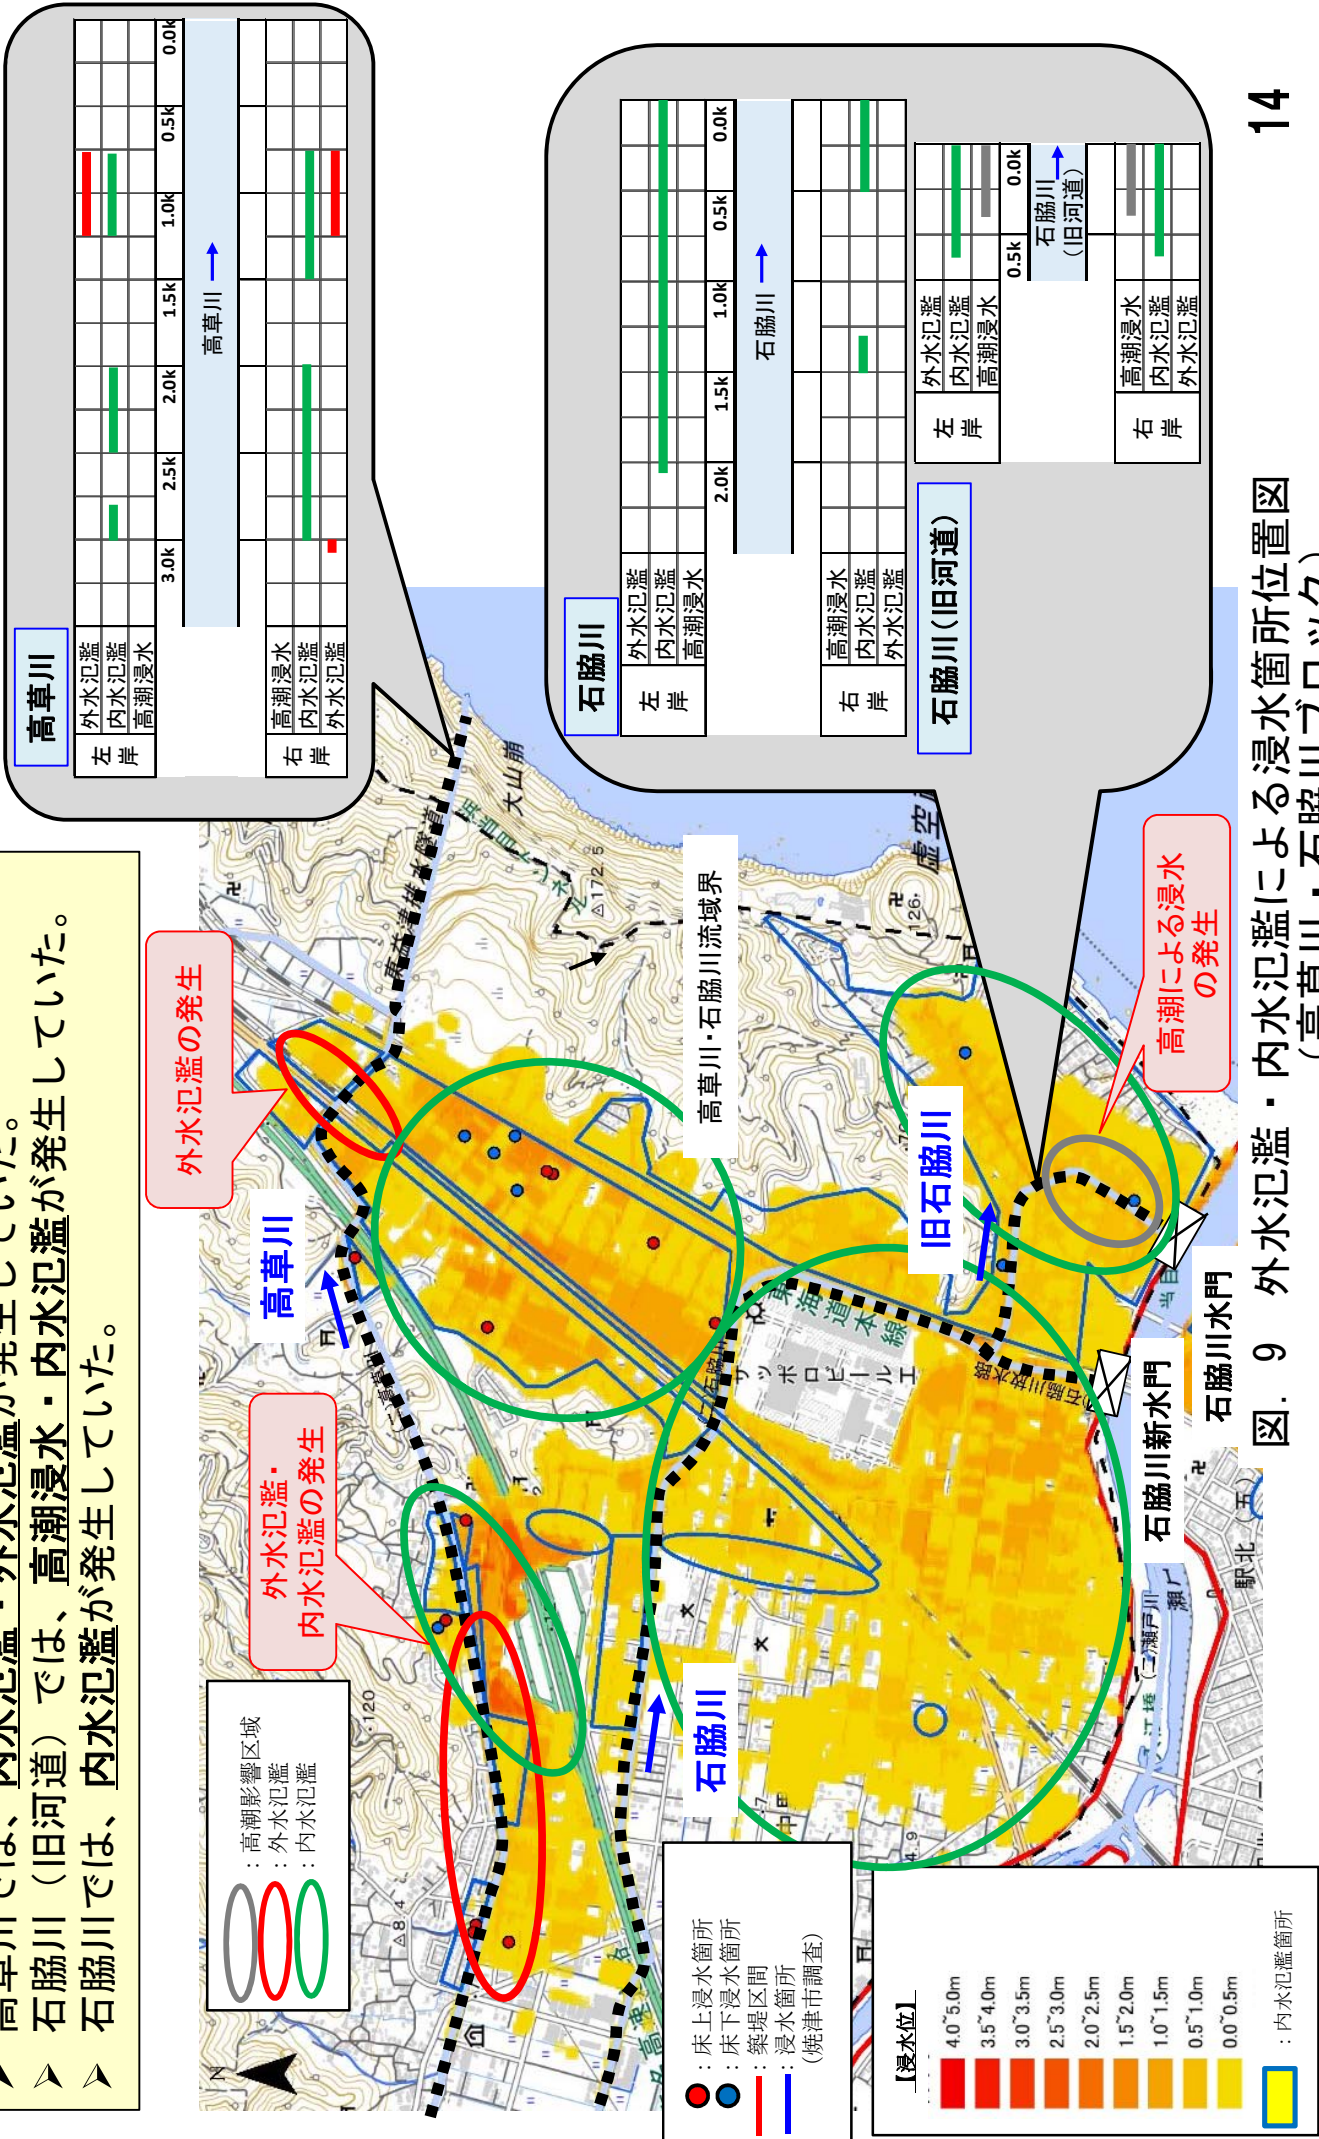
図. 9 外水氾濫・内水氾濫による浸水箇所位置図  
(高草川・石脇川ブロック)

- 高草川では、内水氾濫・外水氾濫が発生していた。
- 石脇川（旧河道）では、高潮浸水・内水氾濫が発生していた。
- 石脇川では、内水氾濫が発生していた。

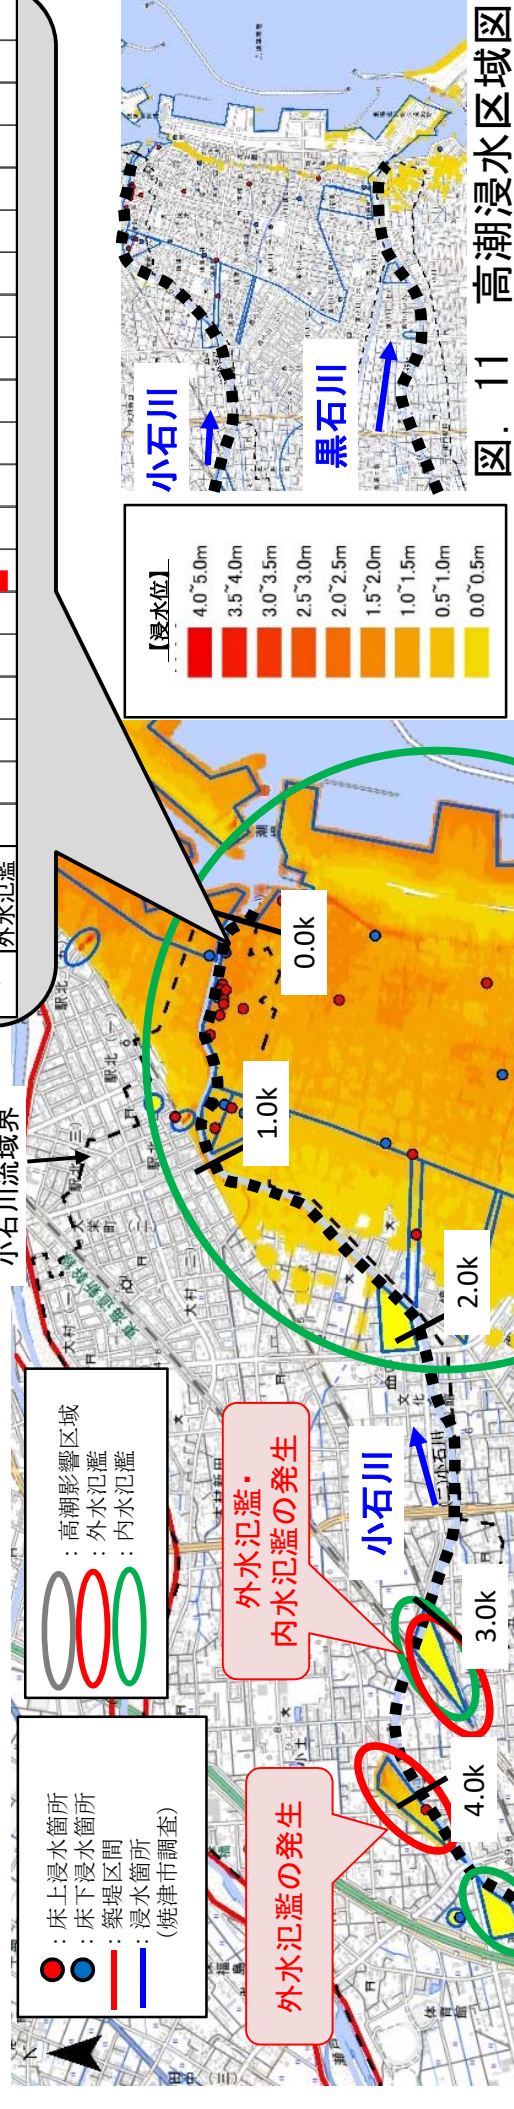
図. 11 高潮浸水区域図

- 小石川では、内水氾濫・外水氾濫が発生していた。  
（河口部の地盤高が低い箇所が高潮被害の可能性あり）
- 黒石川では、高潮浸水・内水氾濫が発生していた。

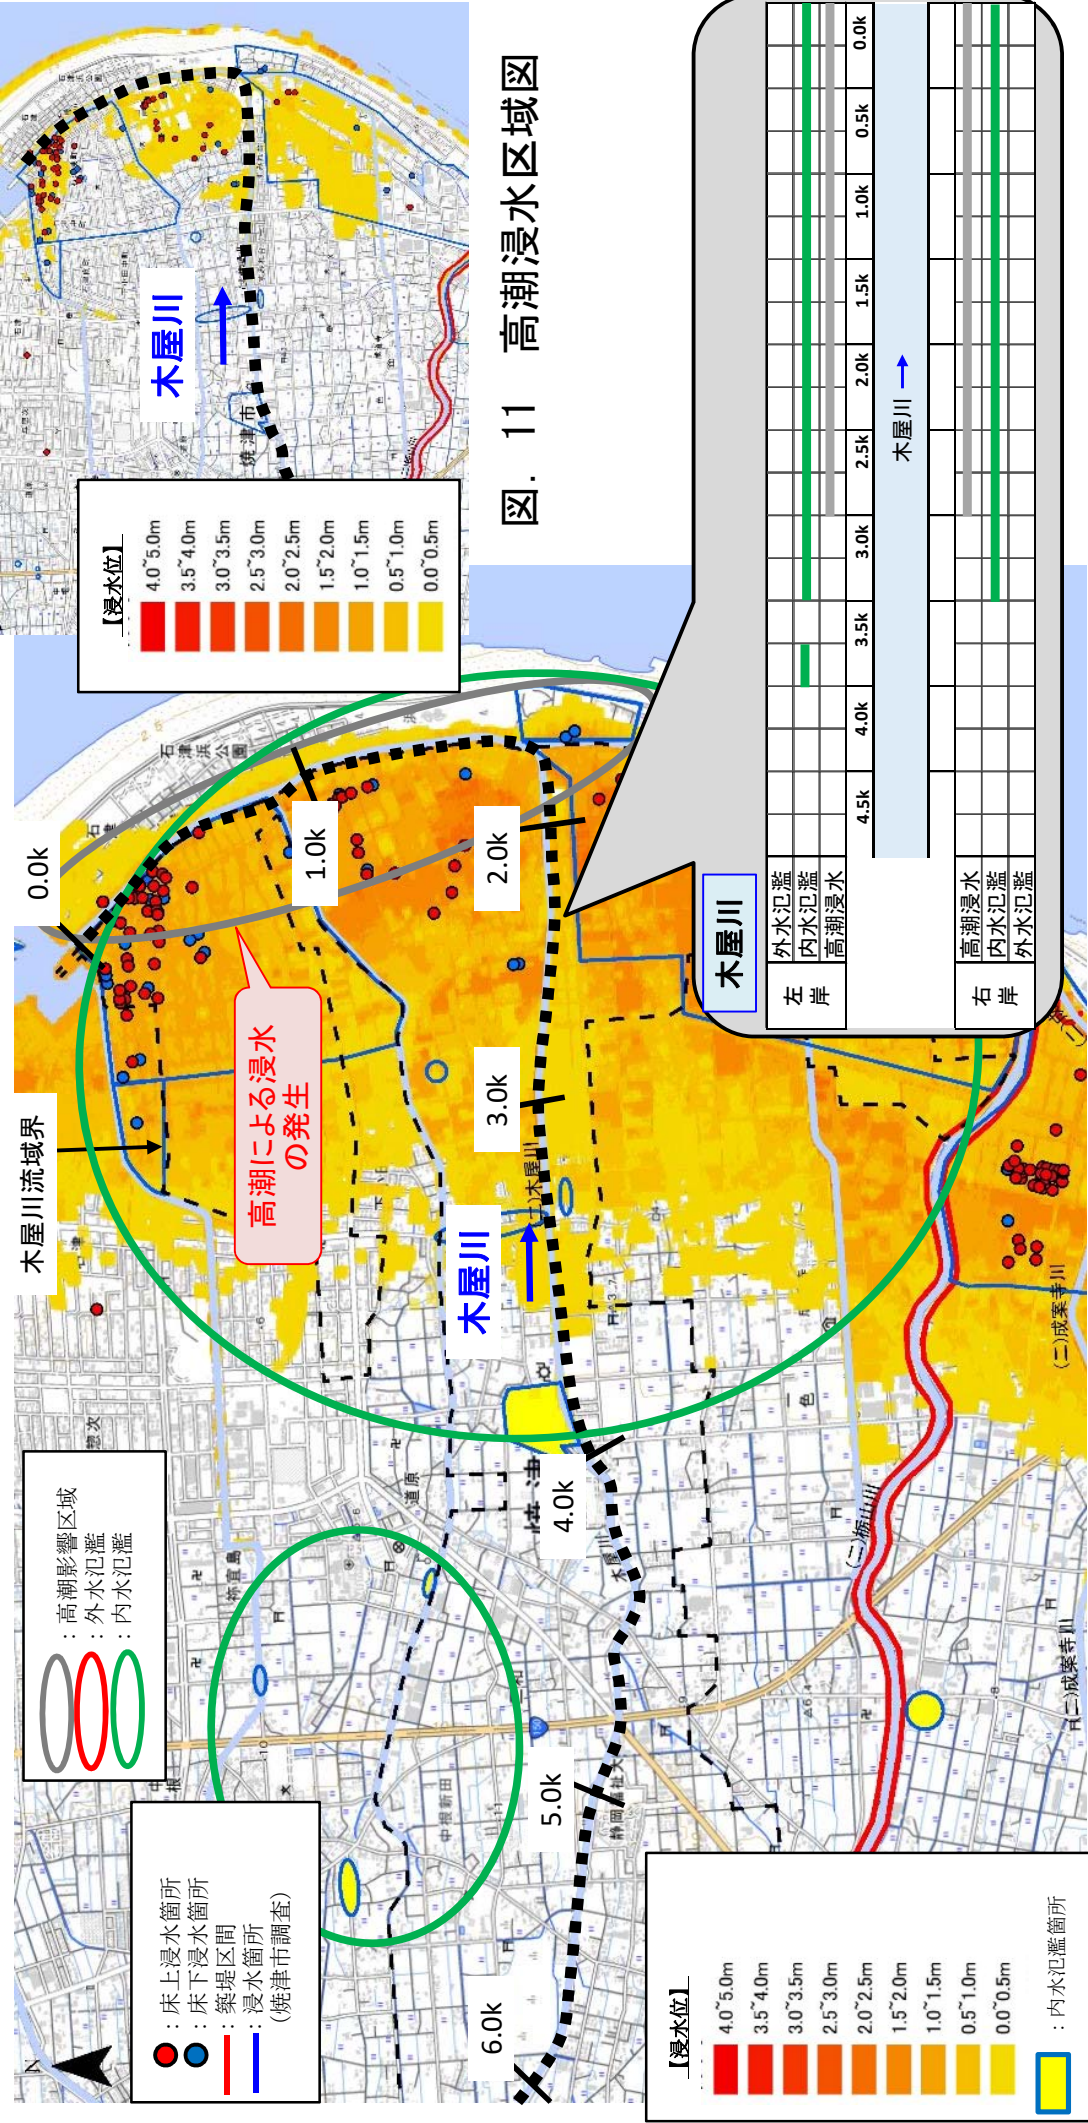
- 木屋川では、高潮浸水・内水氾濫が発生していた。

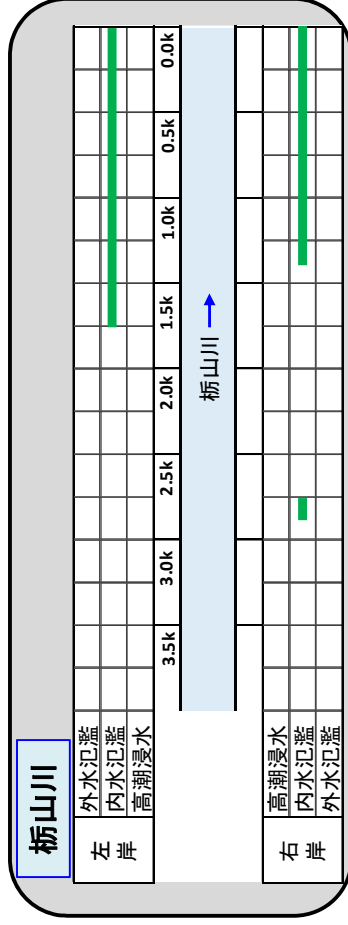
図. 12 浸水被害の原因分析位置図（栃山川・志太田中川ブロック）

➤ 栃山川・成案寺川、志太田中川・泉川では、内水氾濫が発生していた。

部分的に外水氾濫・内水氾濫の発生の可能性
