# 県道 藤枝天竜線(駿遠橋)防災・安全交付金事業 (島田市川根町身成～島田市川根町家山)

## ●事業概要

【事業目的】 橋の寿命を長くするため、補強工事を行います

駿遠橋は、県道藤枝天竜線の大井川に架かる橋梁で、昭和32年に建設され、長きにわたり地域の生活を支えてきた橋です。

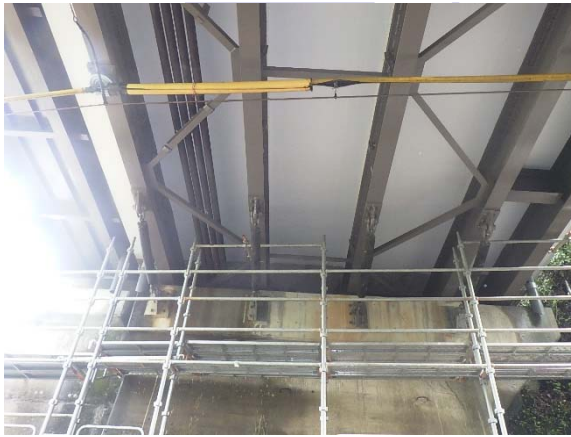
劣化の進んだCo床板について、補強シートを施工し剥落防止対策を行いました。

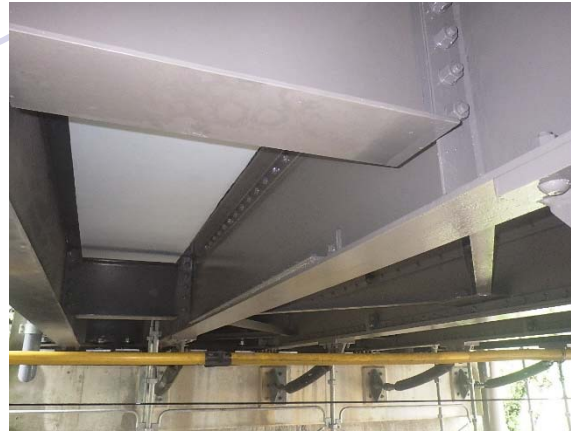
橋梁主桁および歩道橋の鋼部材について、塗装塗り替えを行いました。

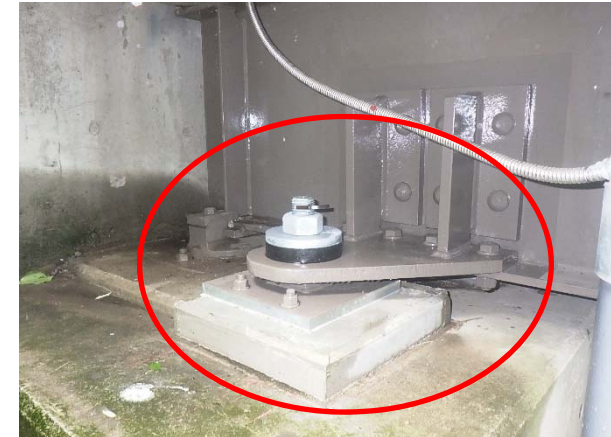
地震時の水平力を分担させる装置を新たに設置しました。

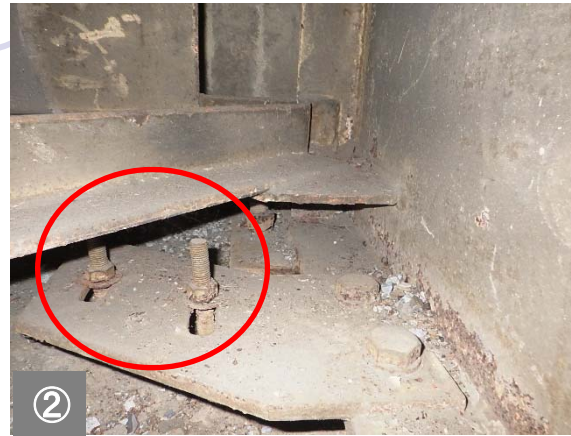
劣化した上部工部材の補修・取り替えを行います。

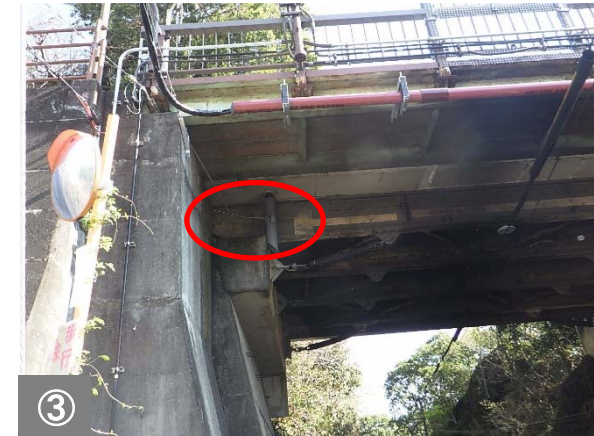
地震時の水平力を分担させる装置を設置します。

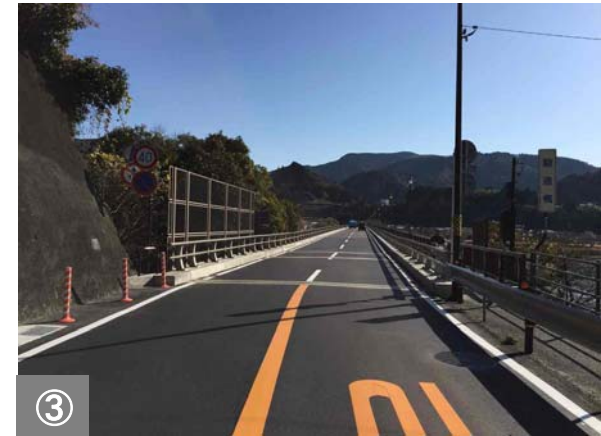
③ 橋梁全長で補強、橋面工が完了しました。

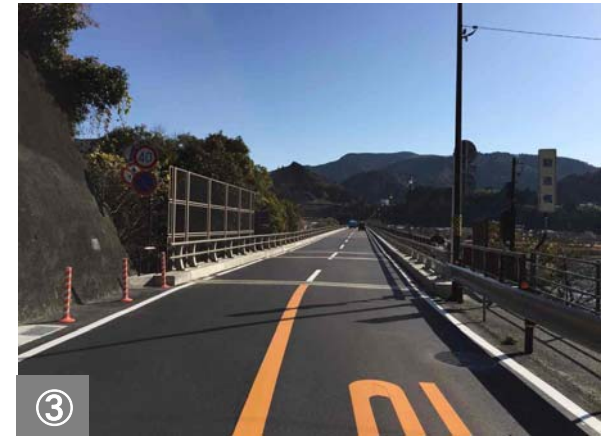
③ 橋梁全長で補強、橋面工が完了しました。

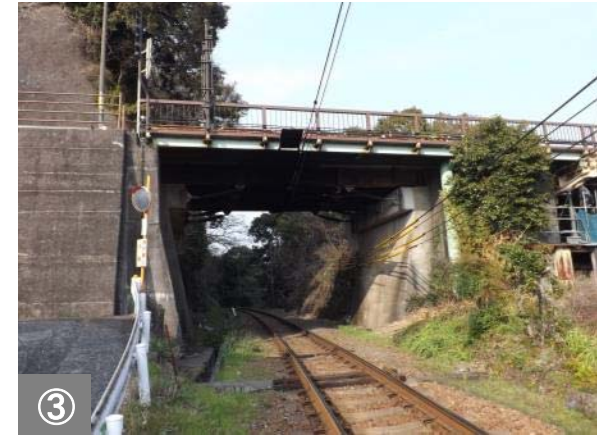
③ 今後、補強を実施していく跨線部です。

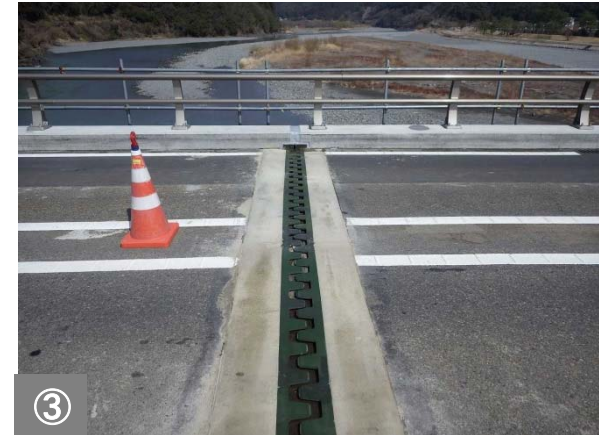
③ 伸縮装置の取替が完了した状況です。

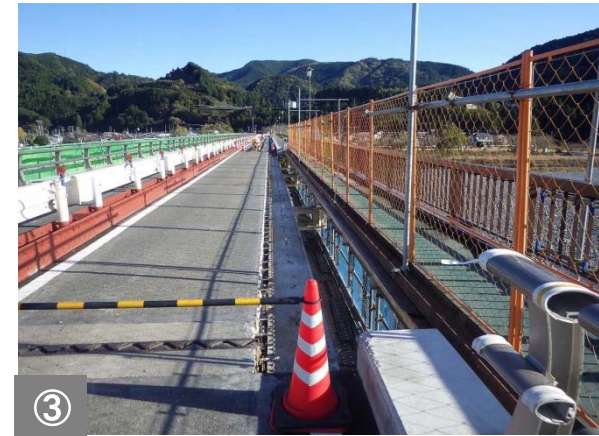
③ 下流側既設床版の撤去状況です。

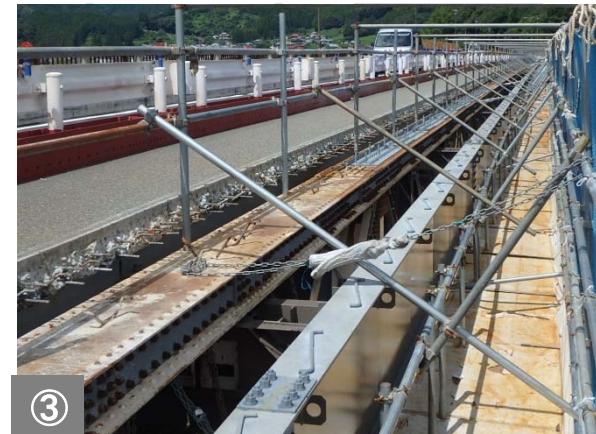
上流側の増桁施工完了状況です。

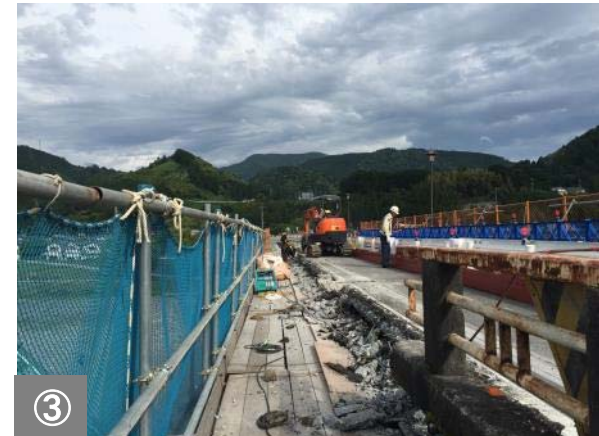
③

上流側の既設床版の撤去に着手した状況です。  
(近景)

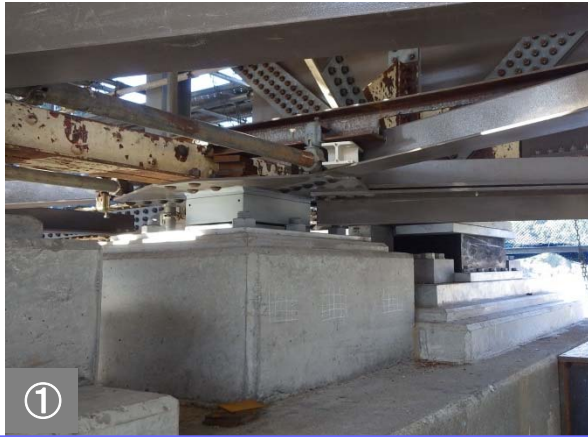
支取替が完了した状況です。

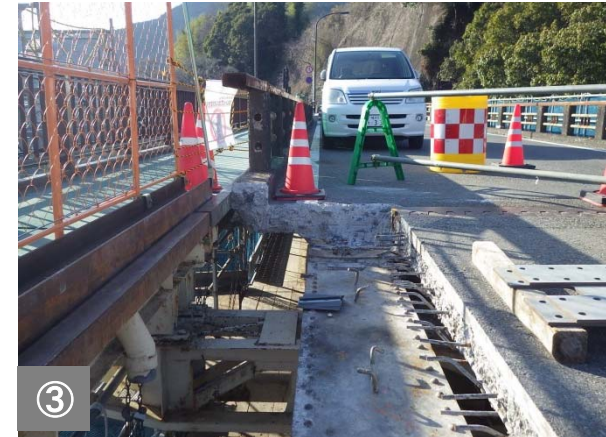
下流側既設床版の撤去に着手した状況です。  
(近景)

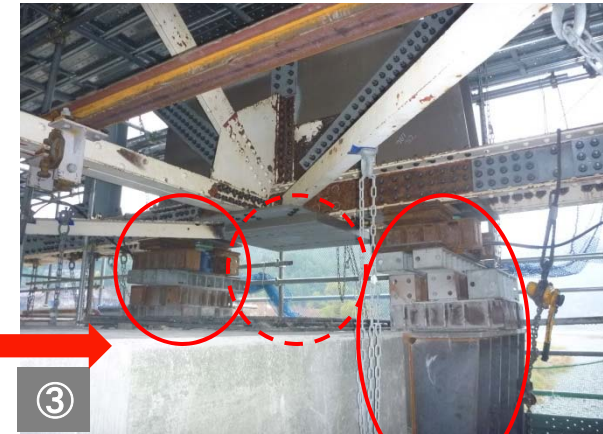
③  
ジャッキ仮受台を設置し、ジャッキアップした後に既設支承を取り除いた状況です。

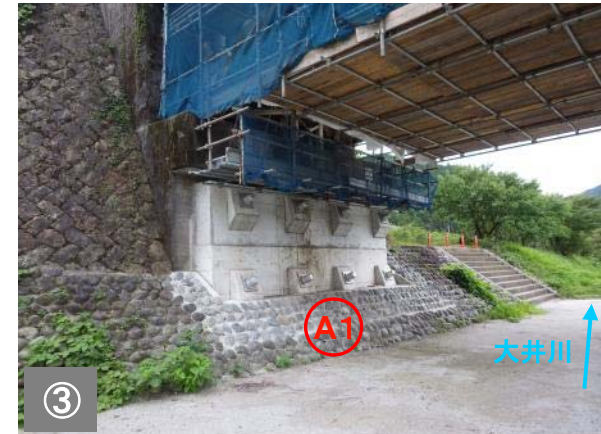
③  
A1橋台の補強(グラウンドアンカー) 完了後です。

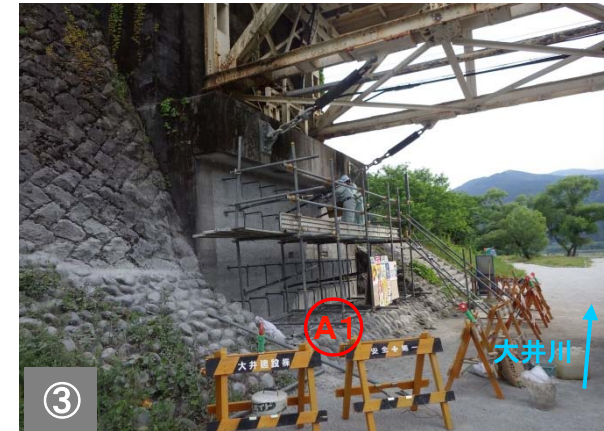
③

A1橋台の補強(グラウンドアンカー)を実施している状況です。

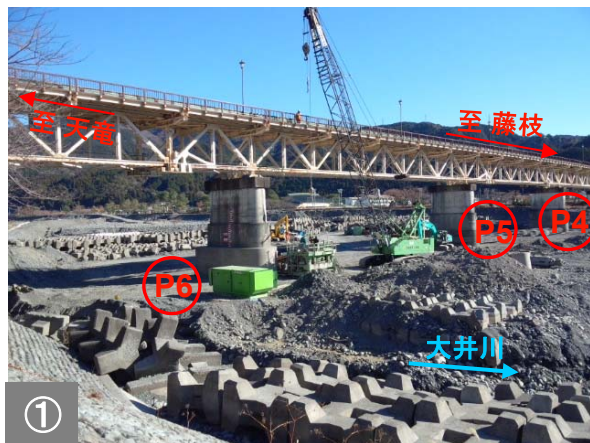
① 橋脚基礎補強工事に着手しました。鋼製の筒を押し込み、直径1.5m、深さ10.0mの穴を掘り、コンクリートを打設して杭を作ります。

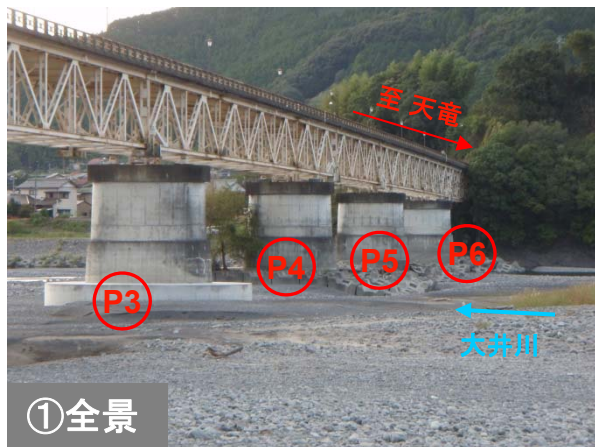
①全景  
今年5月末に完了したP1～P3橋脚と同様な工法でP4～P6橋脚の工事を実施します。

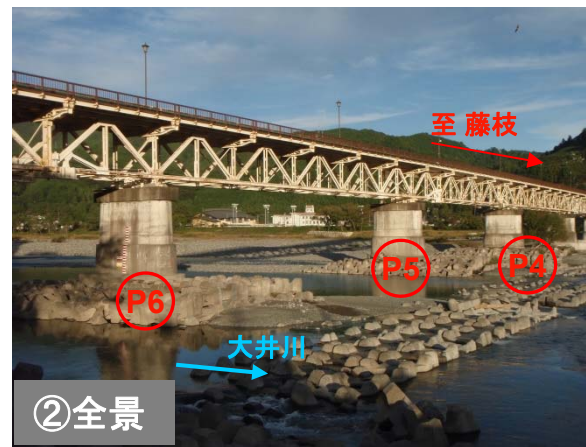
②全景  
P4～P6の右岸側3橋脚の基礎補強工事を実施します。

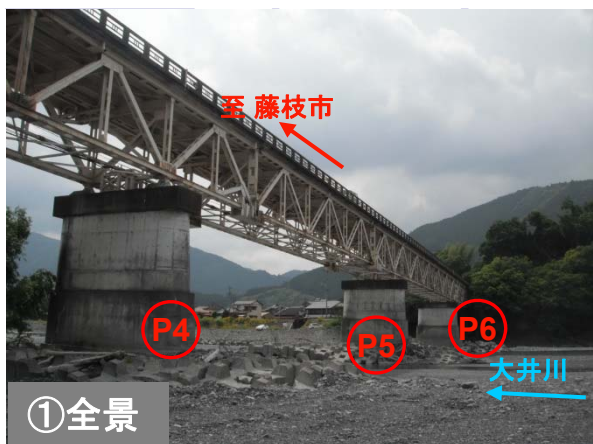
①全景

今年度の非出水期(秋から春の水の少ない時期)にP4～P6の右岸側3橋脚の基礎補強工事を実施予定です。

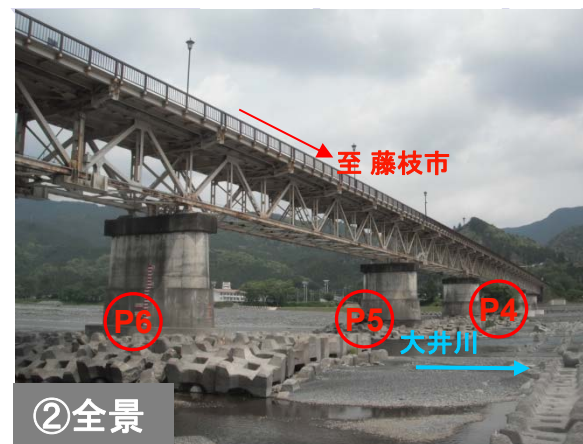
②全景

今年5月末に完了したP1～P3橋脚と同様な工法でP4～P6橋脚の工事を実施予定です。

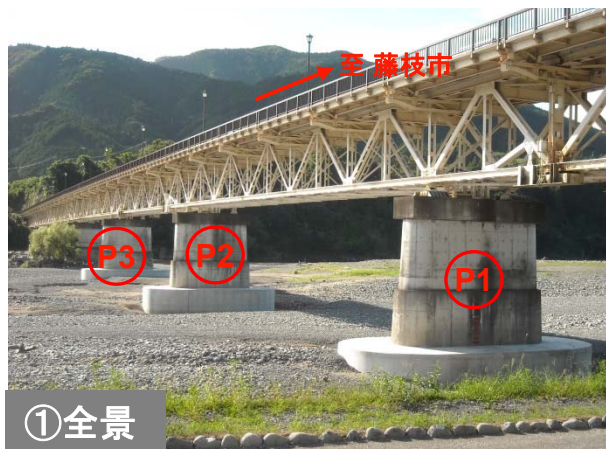
P1～P3の左岸側3橋脚の基礎補強工事が予定どおり完了しました。

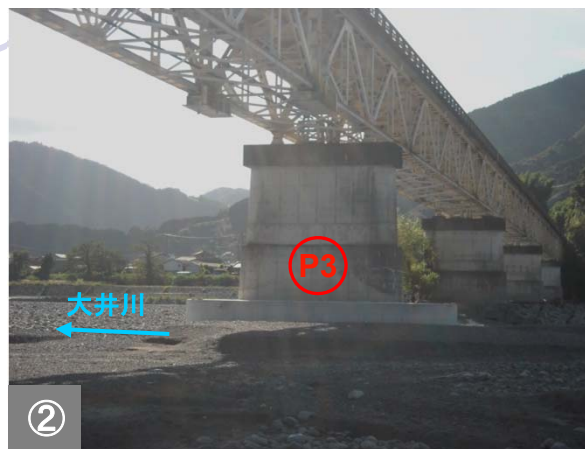
元の河床高まで土砂を埋戻し、工事が完了しました。

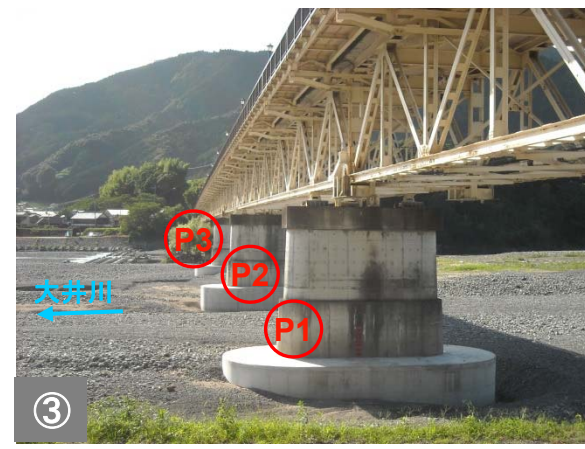
地震が来ても倒れないように補強し、無事に工事が完了しました。

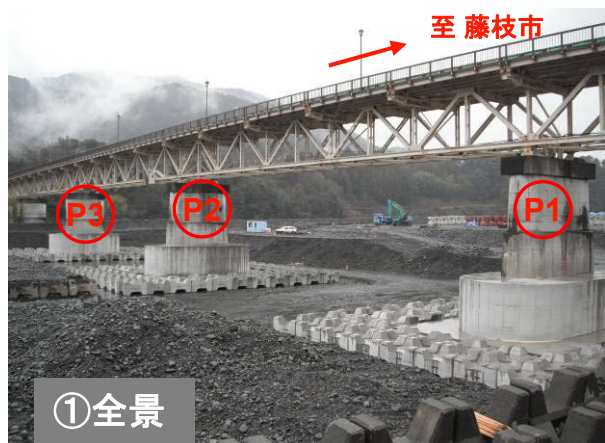
橋脚周りの根固めブロック設置が完了しました。この後、元の河床高まで土砂を埋戻し、3月中に河川の流れに影響する工程が完了します。

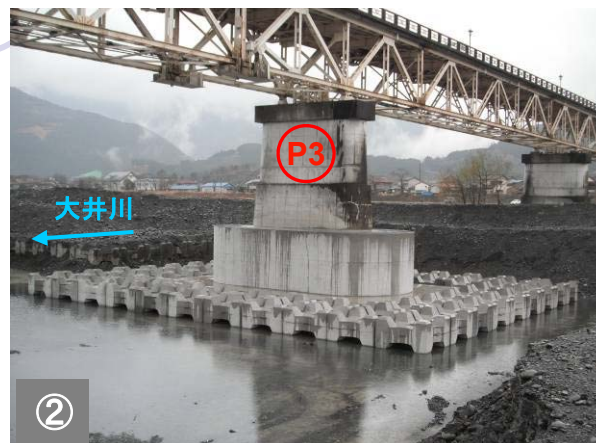
根固めブロックは、川の流れて橋脚の周辺の河床が掘られるのを防ぎます。

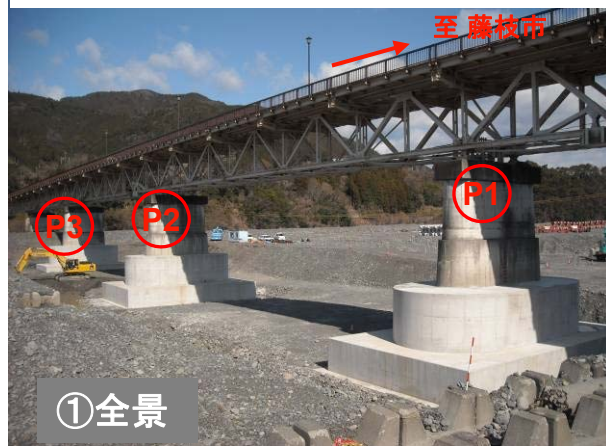
既設基礎の周囲をコンクリートで覆い、基礎補強の施工は完了しました。残りの工程は、埋戻しと根固めブロック設置です。

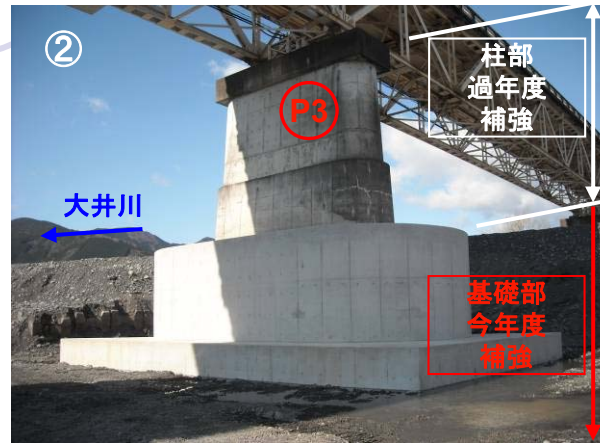
埋戻しが進んでいるP3橋脚です。柱部は過年度に補強されており、昭和32年建設当時の橋脚は、コンクリートで覆われ、全く見えなくなりました。

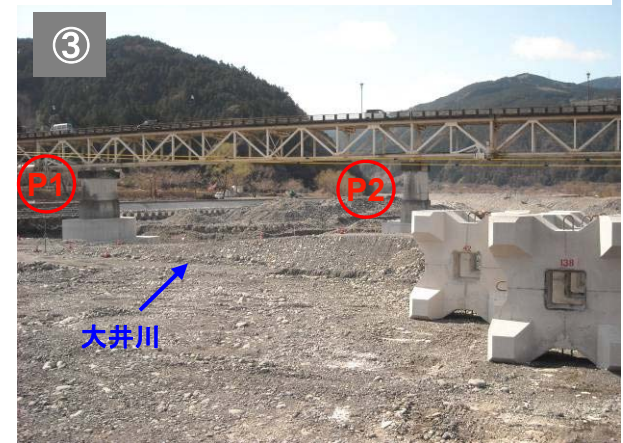
根固めブロックの製作も進んでいます(写真右側)。川の流れて橋の周辺の河床が掘られるのを防ぐため、橋脚周りに根固めブロックを設置していきます。

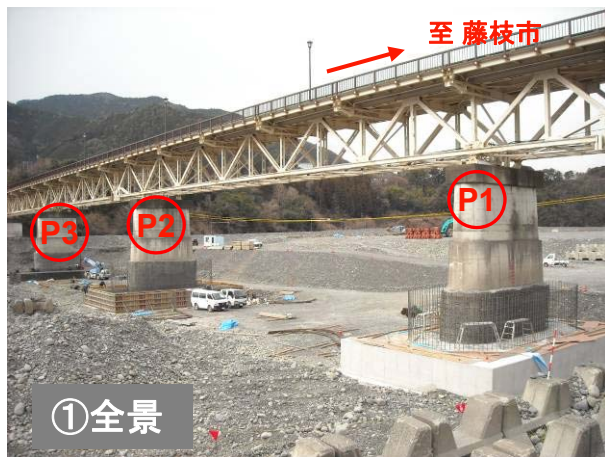
今年度施工の橋脚3基です。既設基礎の周りに6本のコンクリート杭を打設して補強する工事です。現場は、P1橋脚の施工が先行しています。

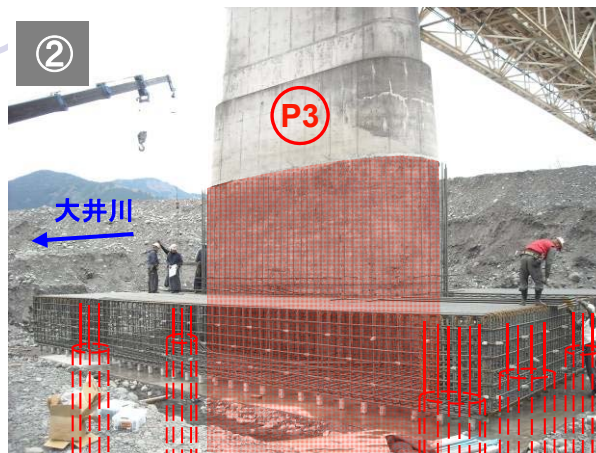
新旧基礎を一体化する部分の鉄筋を組んでいます。この後、型枠を設置してコンクリートを打設します。左写真でP2は型枠設置完、P1はコンクリート打設完了です。

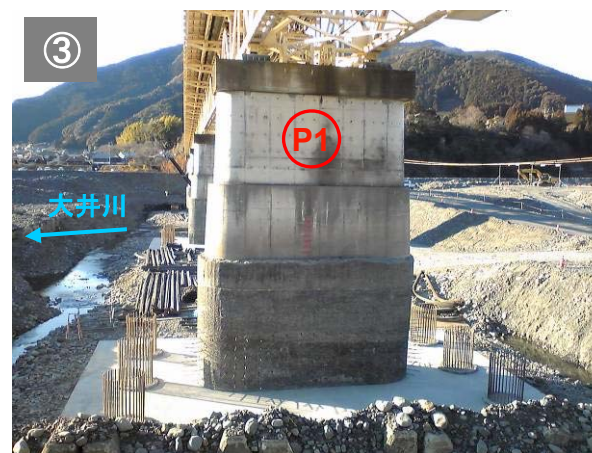
2週間前の状況です。6本のコンクリート杭の頭部が確認できます。杭の周りをコンクリート(t=10cm)で平らに均し、鉄筋を組んでいきます。

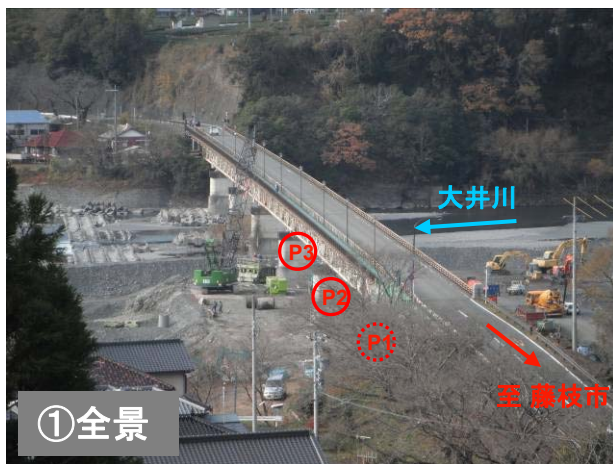
今年度の施工は、橋脚3基(P1～P3)です。既設基礎の周りに6本のコンクリート杭を打設して補強する工事です。

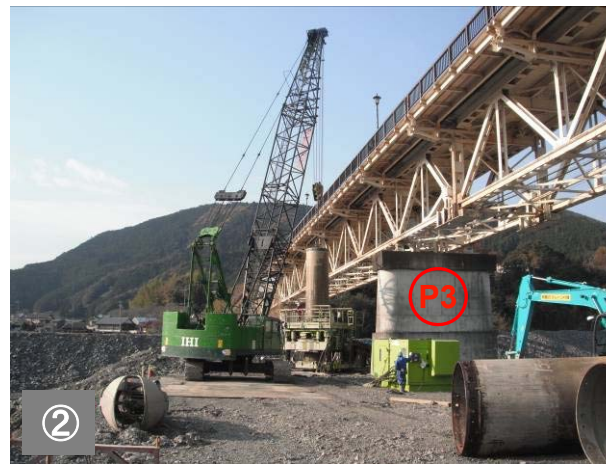
鋼製の筒を押し込み、直径1.5m、深さ9.0mの穴を掘り、コンクリートを打設して杭を作ります。写真は、掘った穴にコンクリートを流し込みながら鋼製の筒を引き抜いている状況です。
